OSTRZEŻENIE

Śruba sześciokątna z kołnierzem M18x1, 5x65 do piasty SAF-HOLLAND:

Ważna informacja 92 – Części zamienne

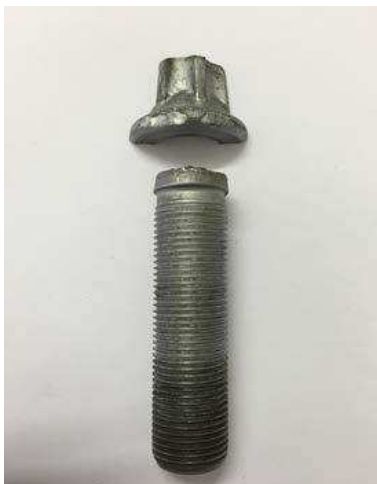
Nieoryginalna śruba sześciokątna

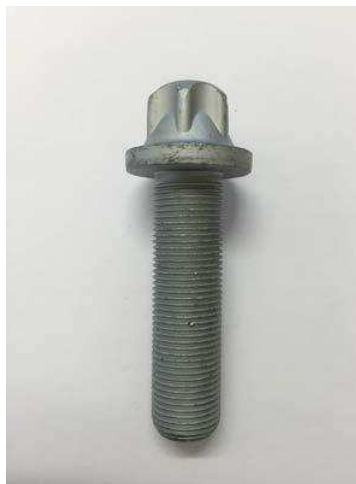
Oryginalna śruba sześciokątna SAF

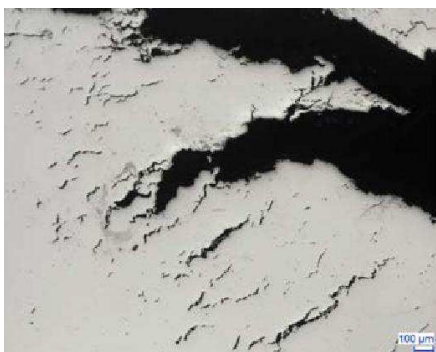
Jednakże podrobione śruby różnią się znacznie od naszych oryginalnych śrub. Analiza materiału, z którego wykonano skopiowane śruby wykazała jednoznacznie, że zostały one osłabione poprzez proces produkcyjny. Może to prowadzić do oderwania się łba śruby nawet przy zastosowaniu niskiego momentu obrotowego!

Dla Państwa, jako Klientów wizualne odróżnienie śrub oryginalnych od podrobionych jest praktycznie niemożliwe. Nawet w przypadku właściwie wykonanego dokręcenia podrobionych śrub, dookoła łba śruby mogą pojawić się pęknięcia, których Użytkownik nie zobaczy i nie zidentyfikuje gołym okiem. Podczas użytkowania łeb śruby sześciokątnej jest naprężony, i może nastąpić jego oderwanie, co w konsekwencji może skutkować m.in. oderwaniem się koła. Łby śruby oderwane podczas jazdy mogą spowodować uszkodzenia pojazdów innych użytkowników ruchu, gdyż odrywają się od reszty śruby w sposób niekontrolowany.

Mikropęknięcia dookoła łba nieoryginalnej śruby sześciokątnej.

Pragniemy również poinformować, że śruby sześciokątne zostały zaprojektowane do jednorazowego użytku. Jeśli zostaną dokręcone wg specyfikacji a potem poluzowane, należy wtedy użyć nowych śrub sześciokątnych.

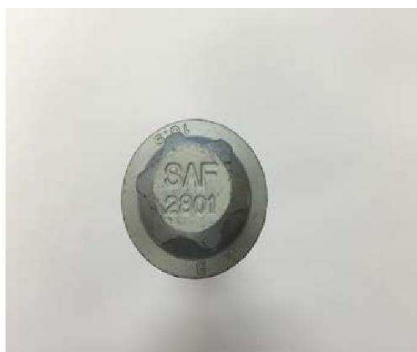
Oznaczenie SAF oryginalnej śruby sześciokątnej SAF, zawierające numer części 2801. Klasa wytrzymałości (10.9) jest również określona na łbie śruby.
